PREFEITURA MUNICIPAL DE SANTA IZABEL DO PARÁ

Palácio Capitão Noé de Carvalho
SECRETARIA MUNICIPAL DE OBRAS PÚBLICAS

PARECER TÉCNICO Nº 01/2018

RELATÓRIO HOSPITAL MUNICIPAL DR. EDILSON PAIVA DE ABRE

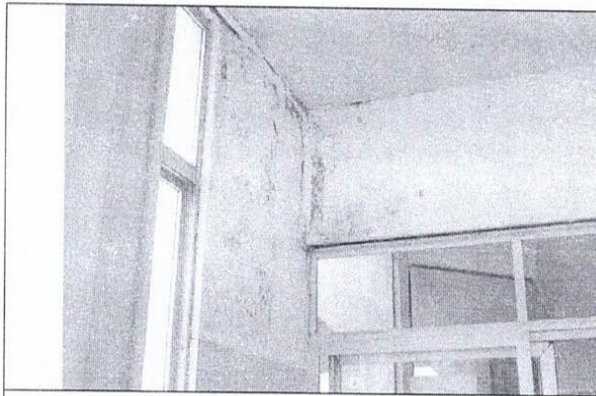
Foto 01: Infiltração entre parede e forro.

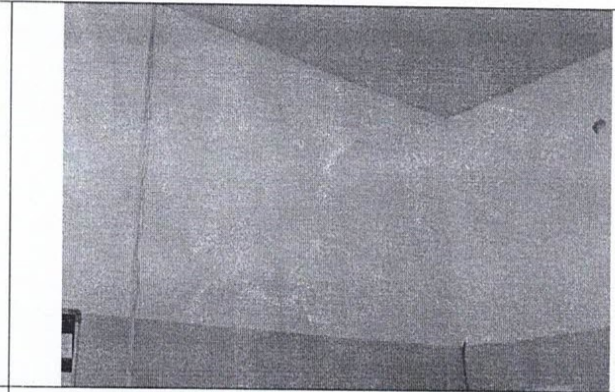
Foto 02: Fissura na parede.

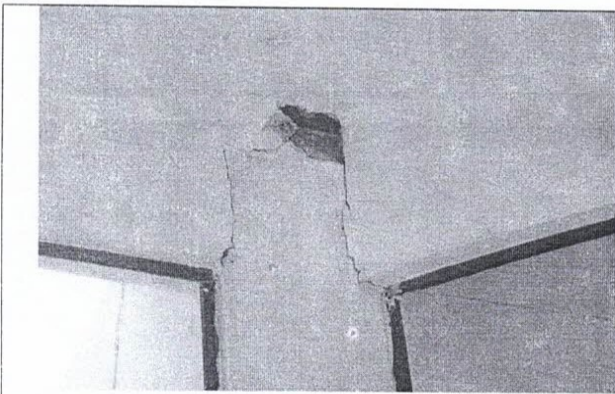
Foto 01: Descolamento do gesso, devido à infiltração.

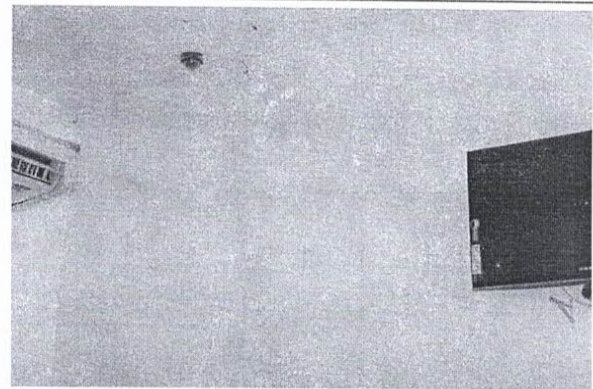
Foto 02: fissura na parede.

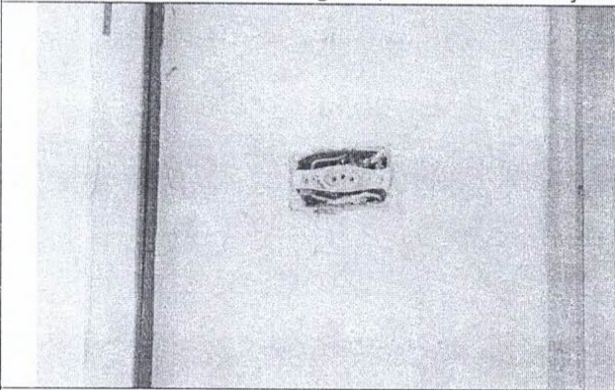
Foto 03: ponto elétrico sem proteção.

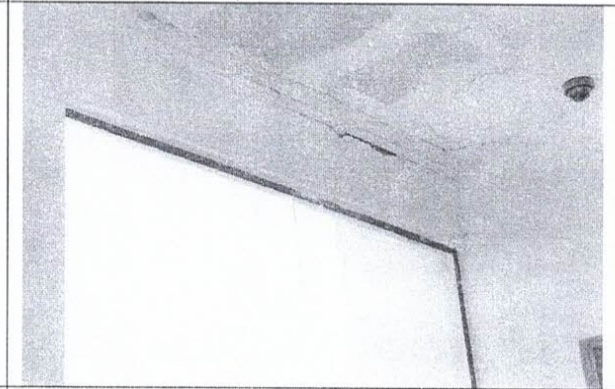
Foto 04: infiltração no forro e parede.

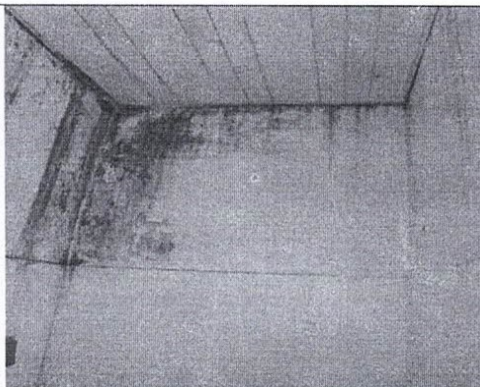
Foto 01: Infiltração no banheiro da sala de observação.

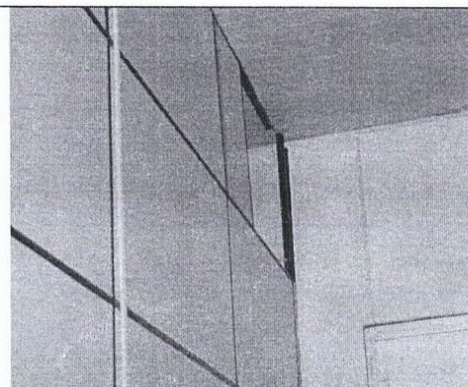
Foto 02: Divisória incompleta.

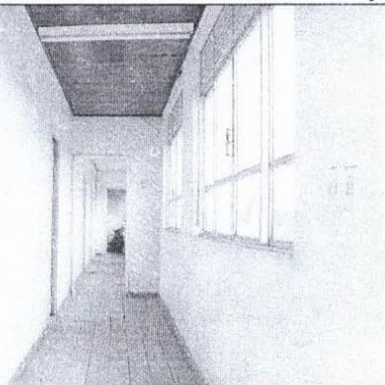
Foto 03: Forro em madeira falta de pontos elétricos.

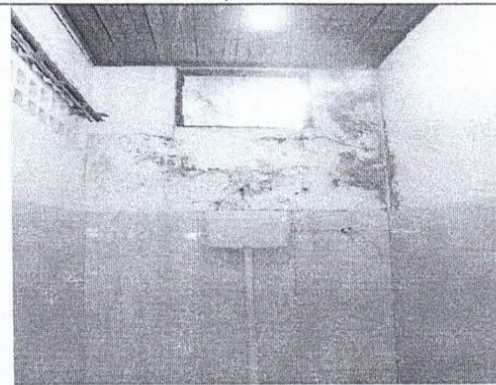
Foto 04: Banheiro dos usuários com infiltração.

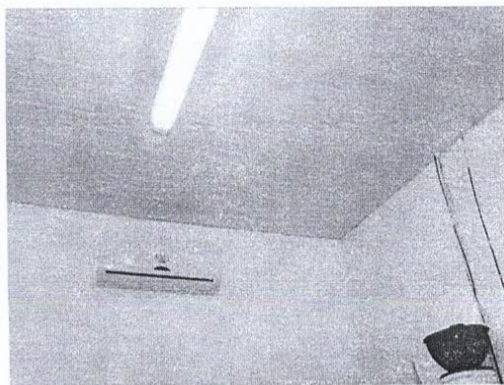
Foto 01: forro da sala do administrativo com infiltração

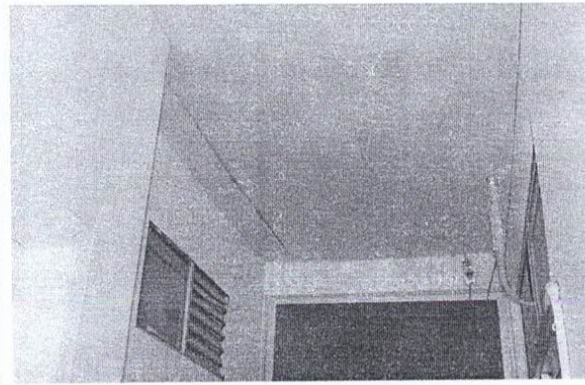
Foto 02: Área de circulação da administração, forro com infiltração.

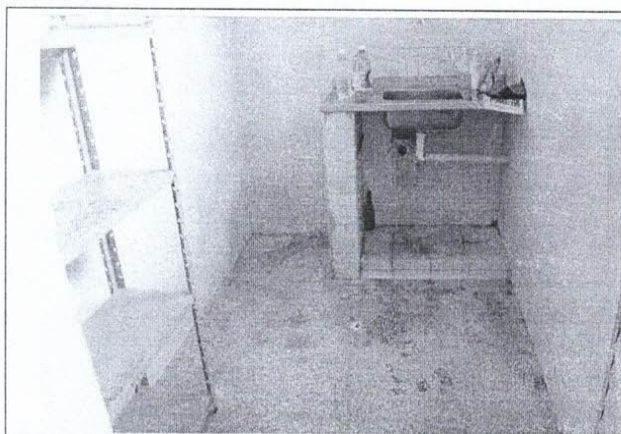
Foto1: apresenta sujeira e manchas no piso e no revestimento cerâmico, vazamento no ponto hidráulico.

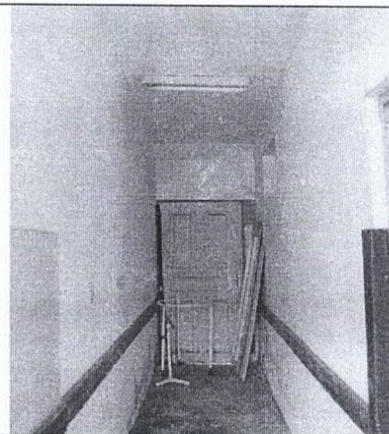
Foto2: Área de circulação do centro cirúrgico, piso sujo e manchado assim como a pintura da parede e das esquadrias, pontos elétricos precisando de revisão.

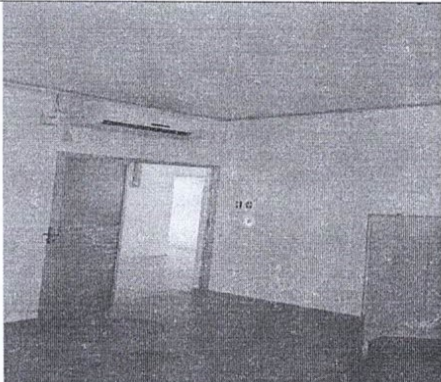
Foto 03: sala de cirurgia apresenta pintura incompleta, falta de revisão nos pontos elétricos.

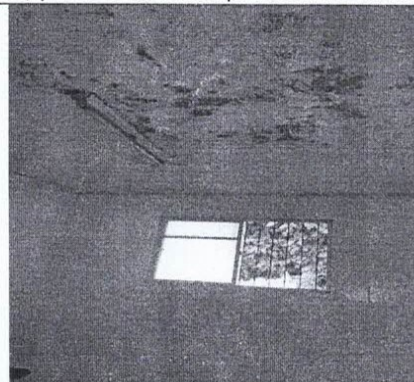
Foto 04: Infiltração na laje de ferro.

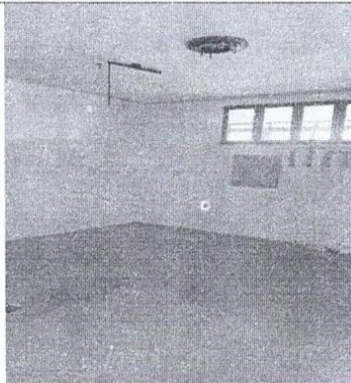
Foto 05: Sala de cirurgia A. Piso precisando de limpeza, reparos na pintura e revisão na parte elétrica.

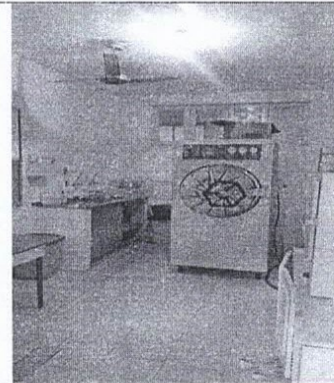
Foto 06: Sala de esterilização. Revisão de piso cerâmico, de pontos elétricos.

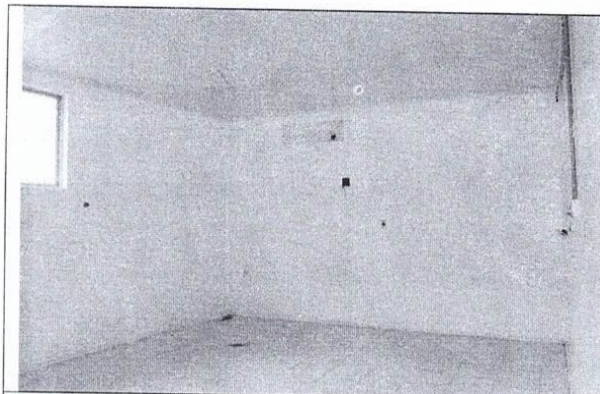
Foto 01: fazer limpeza, revisão elétrica e refazer a pintura.

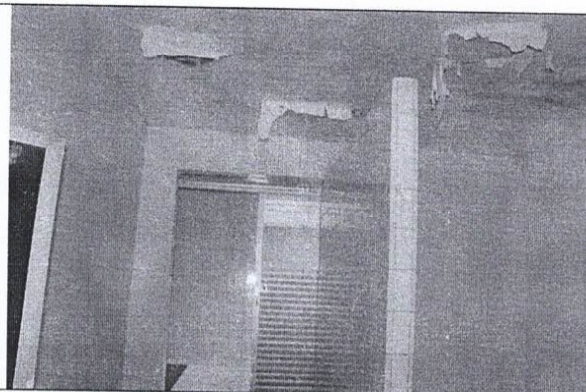
Foto 02: Infiltração na laje de forro, provocando Desplacamento de massa e pintura, revisar cobertura e refazer o emassamento e pintura, assim como a limpeza geral.

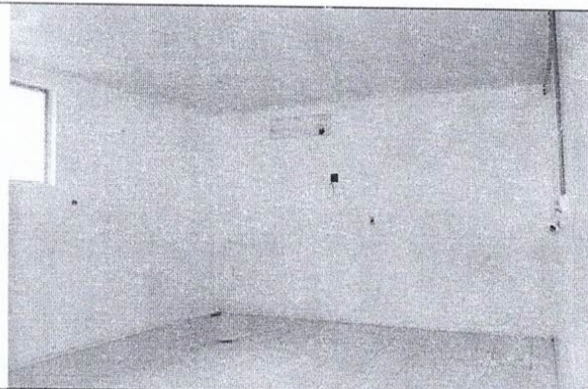
Foto 03: falta de limpeza geral, falta de pontos elétricos e pintura.

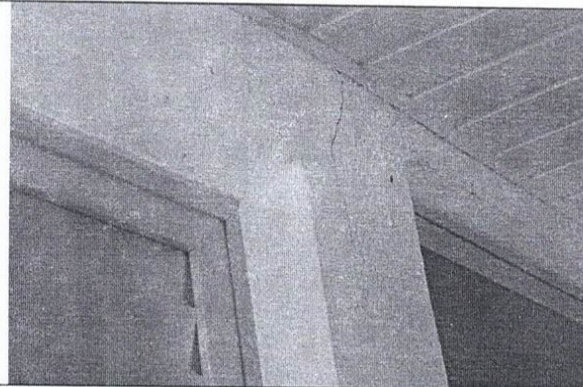
Foto 04: fissura na parede.

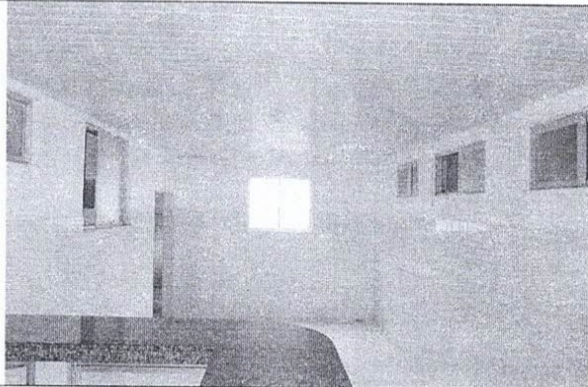
Foto 05: posto de enfermagem do centro Obstétrico se encontra em boas condições, necessitando apenas de limpeza do forro, piso e retoques na pintura.

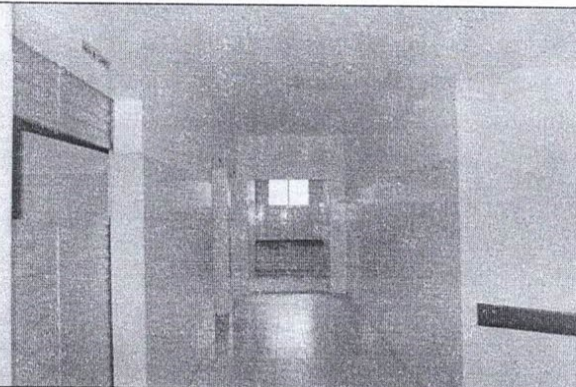
Foto 06: Área de circulação do centro obstétrico apresenta boas condições, precisa de reparos na pintura e limpeza no forro e piso.

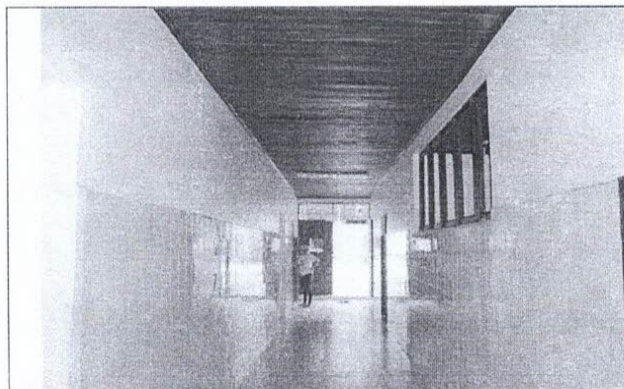
Foto 01: precisando de revisão e pintura no forro, assim como revisão nos pontos elétricos e se possível acrescentar mais pontos de iluminação.

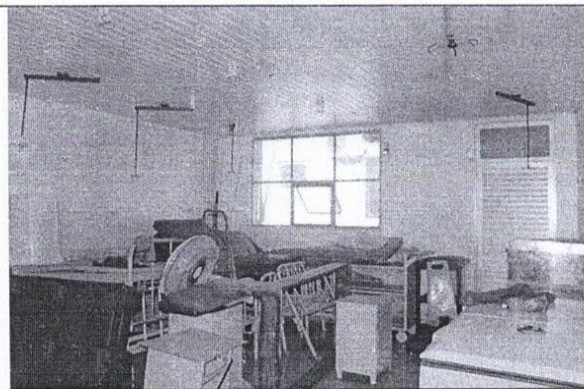
Foto 02: enfermaria desativada, servindo de armazenamento de materiais e equipamentos. Precisa de uma nova pintura, limpeza do forro, revisão elétrica e hidráulica e sanitária.

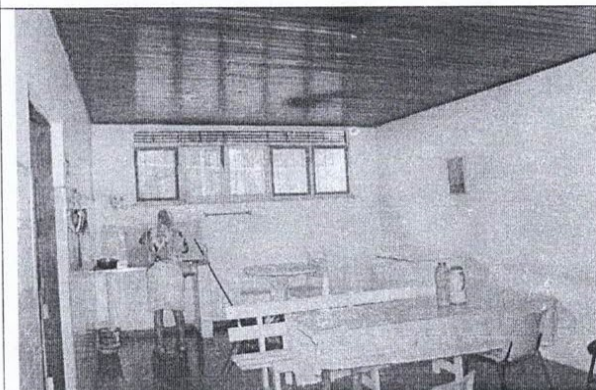
Foto 05: refeitório precisando de revisão no forro, elétrica, se possível troca de piso cerâmico, pintura de parede e do forro na cor branca.

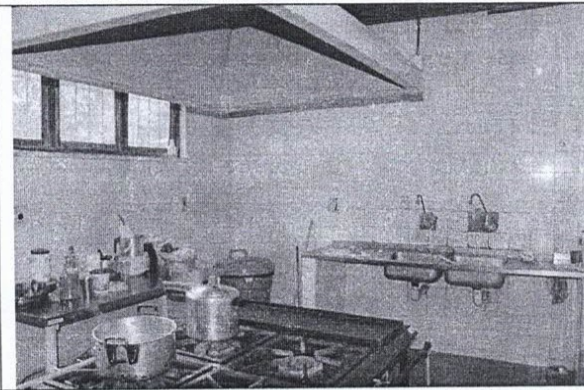
Foto 06: cozinha precisando de revisão hidráulica, elétrica e na cerâmica da parede, limpeza do forro e se possível à troca do revestimento cerâmico.

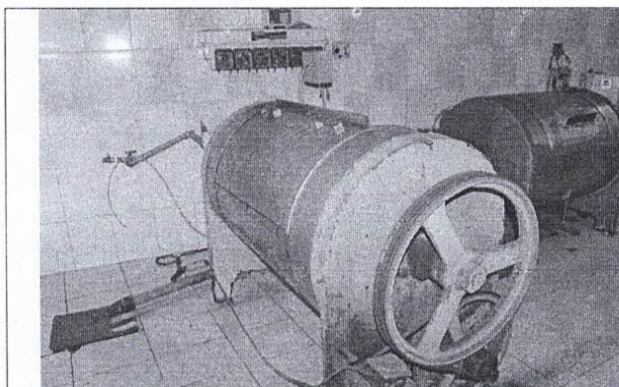
Foto 01: Lavanderia, não apresenta condições de uso, atualmente desativada. Preciso de uma reforma geral.

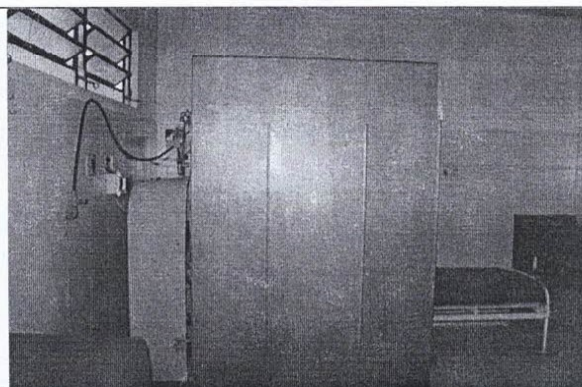
Foto 02: Lavanderia, não apresenta condições de uso, atualmente desativada. Preciso de uma reforma geral.

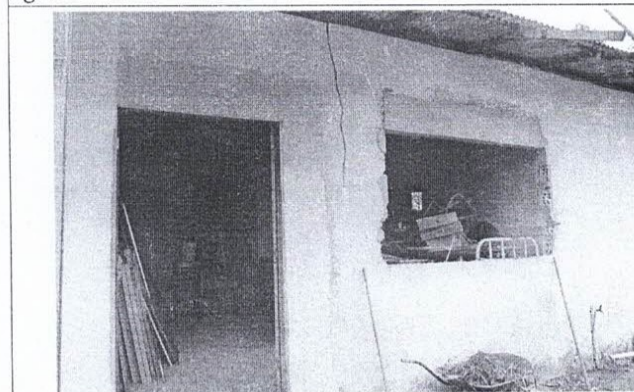
Foto 03: anexo a lavanderia onde estava previsto ser a cozinha e o refeitório, não foi concluído.

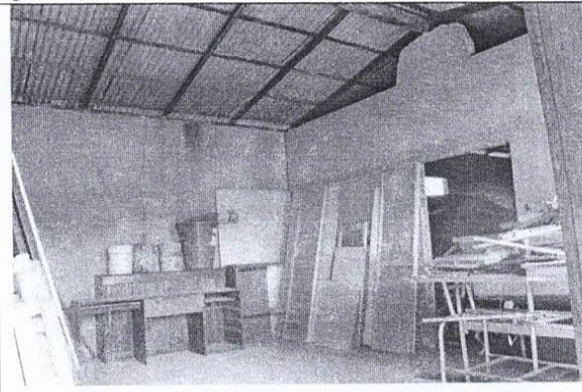
Foto 04: Área interna do anexo da lavanderia inacabado.

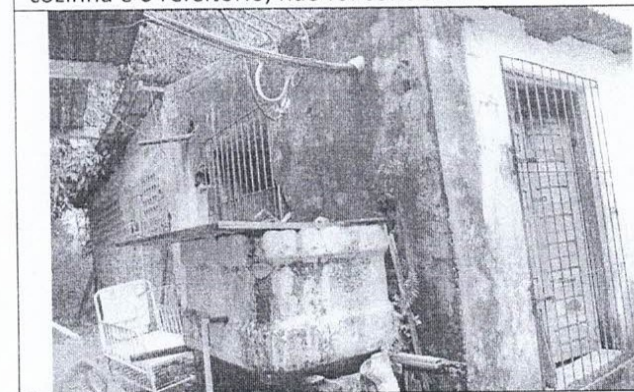
Área Externa	Lavanderia	<ul style="list-style-type: none"> • Revisão e limpeza do forro (PVC); • Pintura interna e externa; • Revisão do telhado; • Reparos e pintura em esquadrias • Revisão Geral das Instalações Elétricas; • Revisão Geral das Instalações Hidrossanitárias; • Troca do piso cerâmico; • Limpeza em geral 	Não apresenta condições de uso, atualmente está desativada.
	Anexo Lavanderia	<ul style="list-style-type: none"> • Encontra-se apenas com alvenaria rebocada e cobertura, faltam a parte elétrica e a parte hidrossanitária, instalação do forro, emassamento e pintura interna e externa, assentamento de piso cerâmico, colocação de acabamento, revestimento, esquadrias, louças em geral. 	Futuras instalações de nova cozinha e refeitório. Obra não finalizada. É necessária a conclusão dos serviços.
	Casa de Força	<ul style="list-style-type: none"> • Reforma geral e completa 	Necessita de uma reforma geral, pois a estrutura do mesmo se encontra em situação bastante precária trazendo RISCO DE VIDA

Foto 05: casa de força, estrutura comprometida apresentando perigo aos funcionários. Necessitando de uma reforma geral.

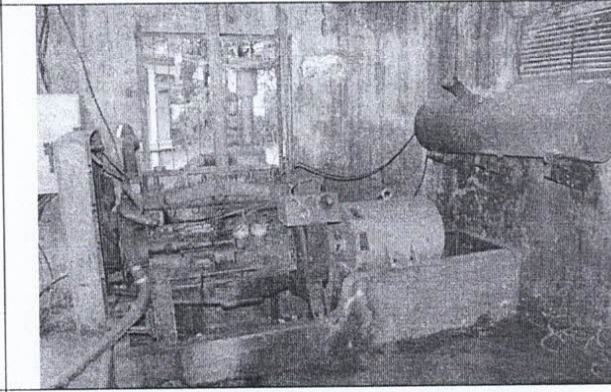
Foto 06: gerador exposto, a chuva, sem nem uma proteção, parte elétrica bastante comprometida. Preciso de ser refeito todo sistema elétrico.

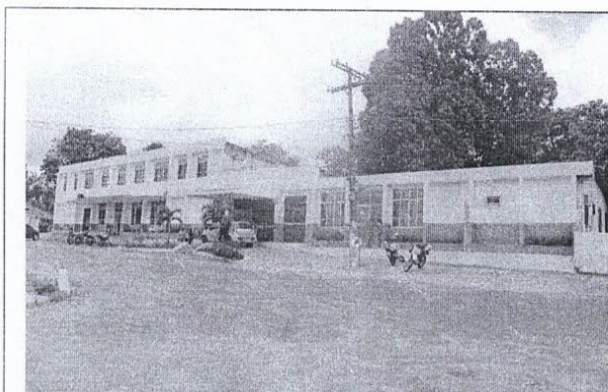
Foto 07: fachada do hospital apresenta boa aparência. Necessitado apenas de alguns reparos na pintura.

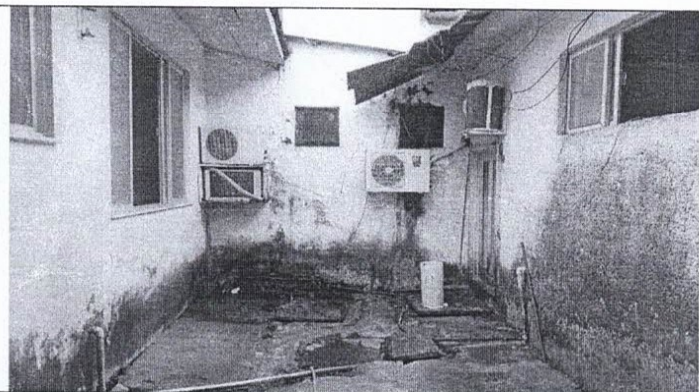
Foto 08: área externa precisando de reparos e pintura.

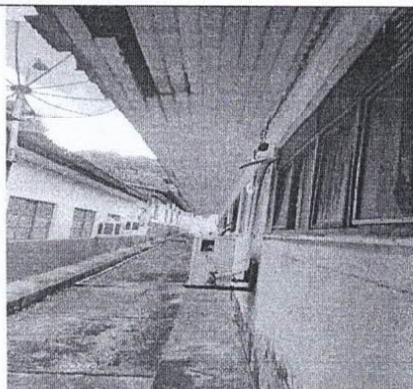
Foto 09: Área externa precisa de reparos no forro e esquadrias.

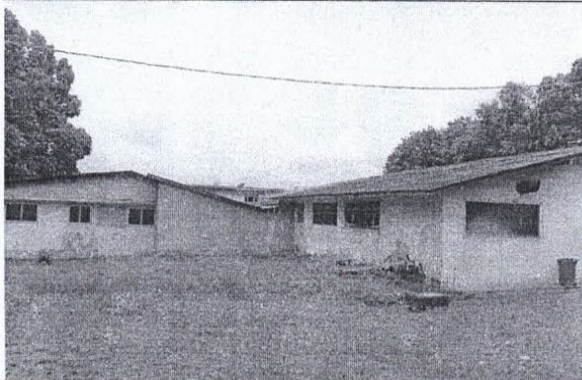
Foto 10: área externa faltando acabamento.

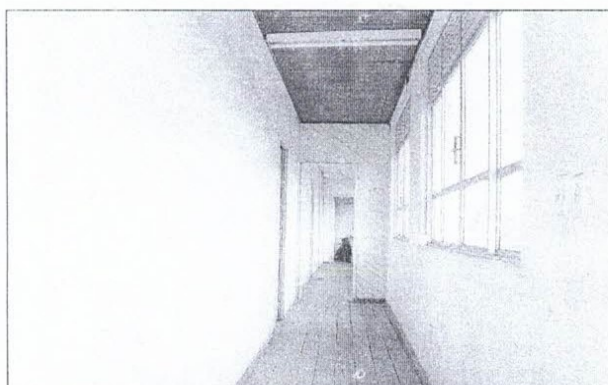
Foto 01: Área de circulação do pavimento superior. Piso em madeira precisando de revisão e troca, forro em madeira precisando de revisão e pintura e se possível troca das divisórias.

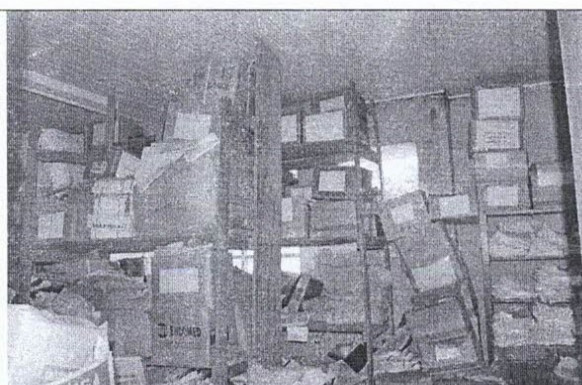
Foto 02: salas do pavimento superior servindo de arquivo, apresentando infiltrações entre o forro e parede.
