RELATÓRIO FOTOGRÁFICO

REFORMA DA E.M.E.I. NOSSA SENHORA DA CONCEIÇÃO NO MUNICÍPIO DE SANTA IZABEL DO PARÁ

O presente documento apresenta as fotos atuais da edificação referente ao projeto, cujo objeto é a “REFORMA DA E.M.E.I. NOSSA SENHORA DA CONCEIÇÃO NO MUNICÍPIO DE SANTA IZABEL DO PARÁ”, compreendido na Rodovia PA 140 – KM 15, Rua Principal da Conceição do Itá, s/n, Comunidade Nossa Senhora da Conceição – Santa Izabel do Pará/PA.

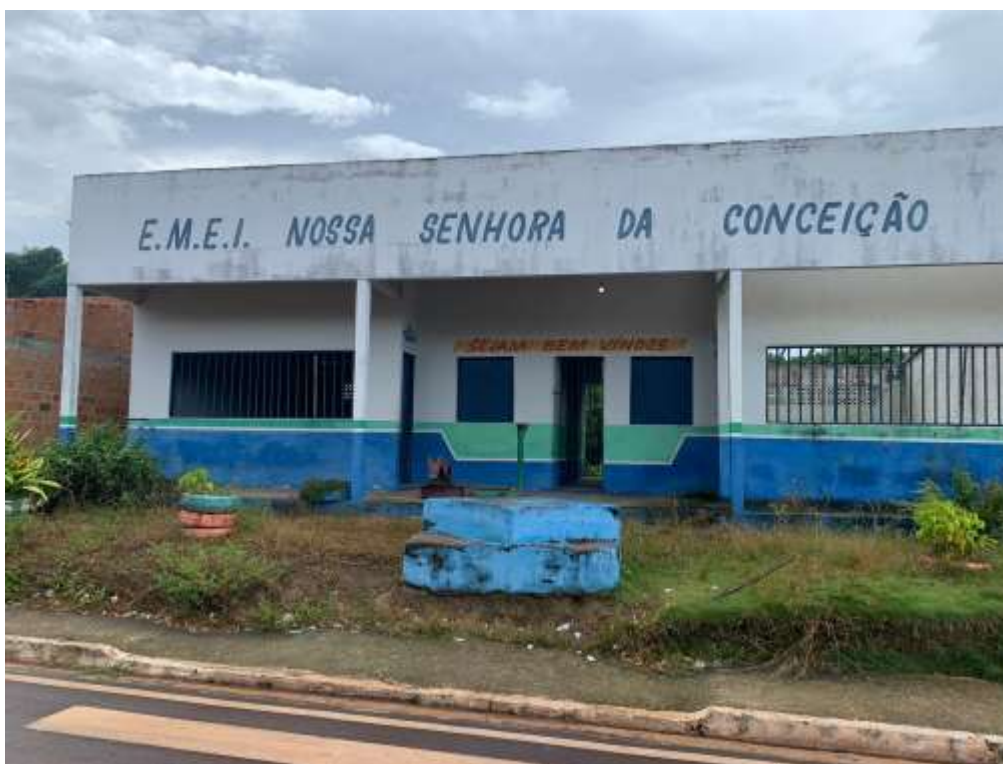
Foto 01: Vista da área de fachada principal da escola.

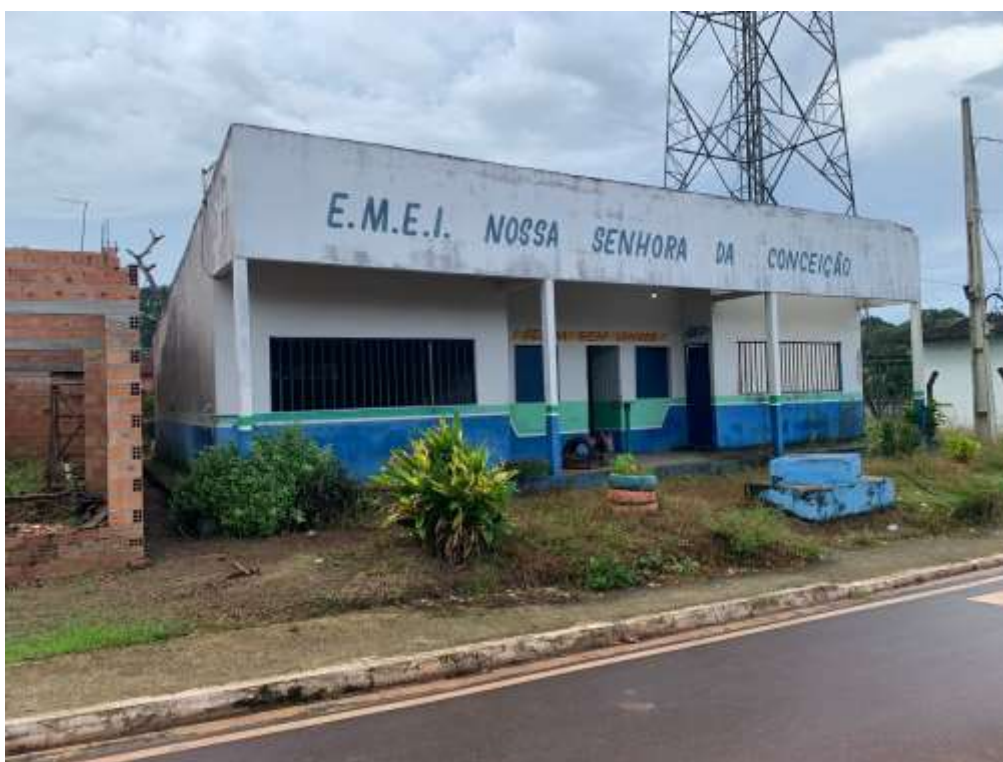
Foto 02: Vista da fachada principal e fachada lateral direita, aos fundos a torre de transmissão de energia elétrica.

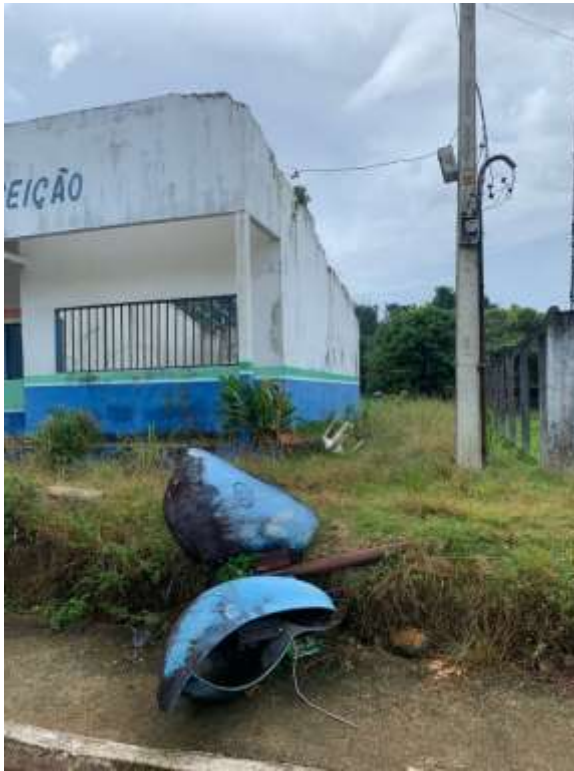
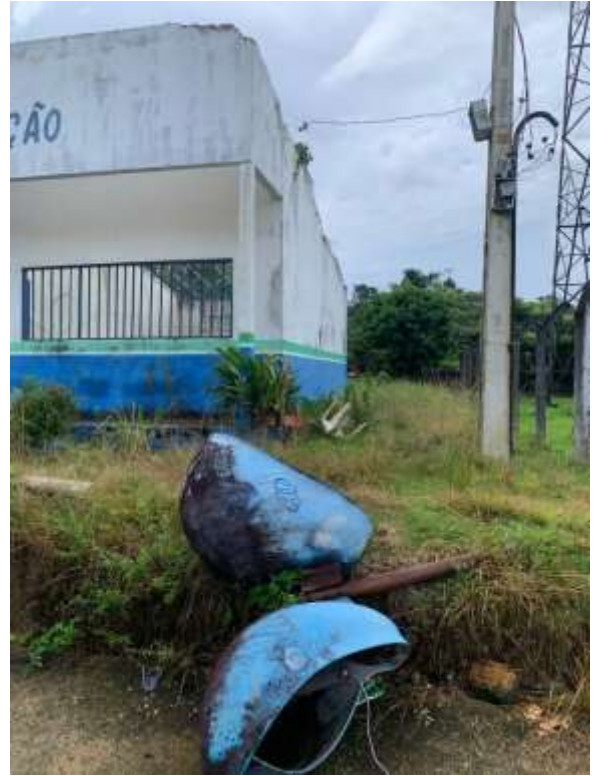
Foto 03 e 04: Vista da fachada lateral esquerda, aos fundos o muro que divide a área da torre existente.

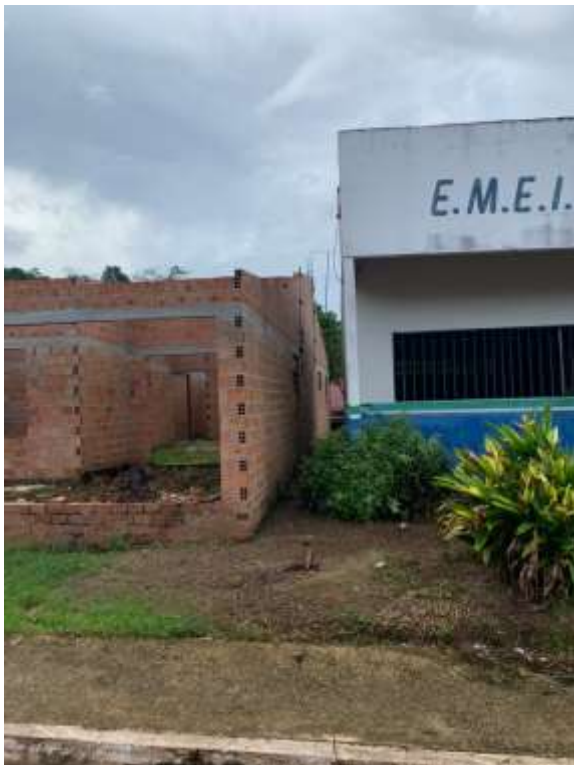
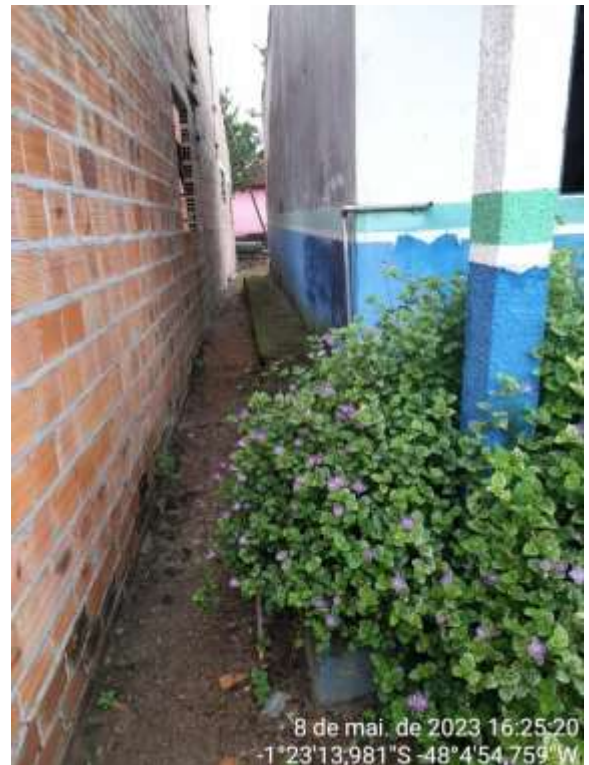
Foto 05 e 06: Vista do saguão da lateral direita.

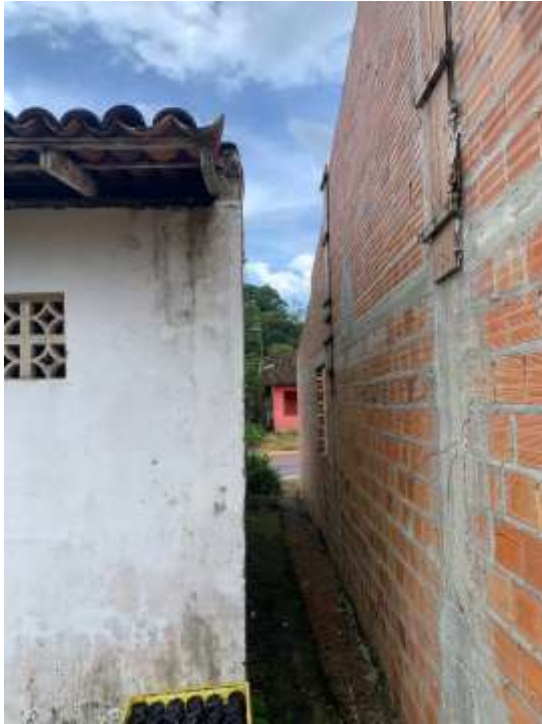
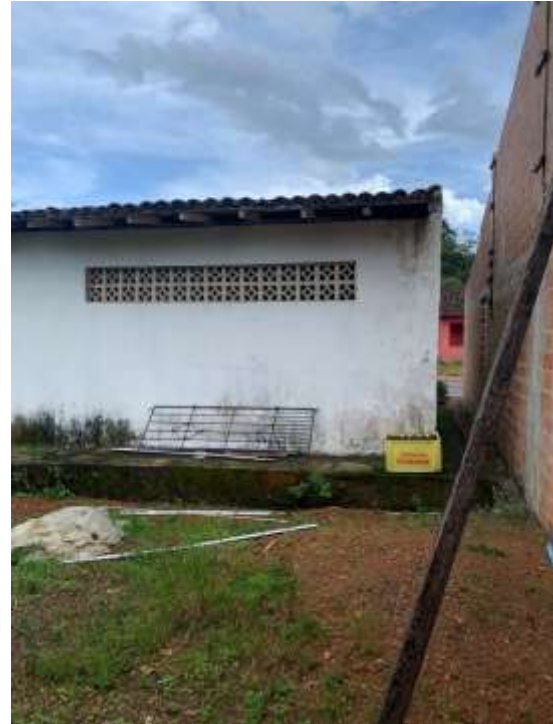
Foto 07 e 08: Vista da lateral direita, sentido para a rua principal.

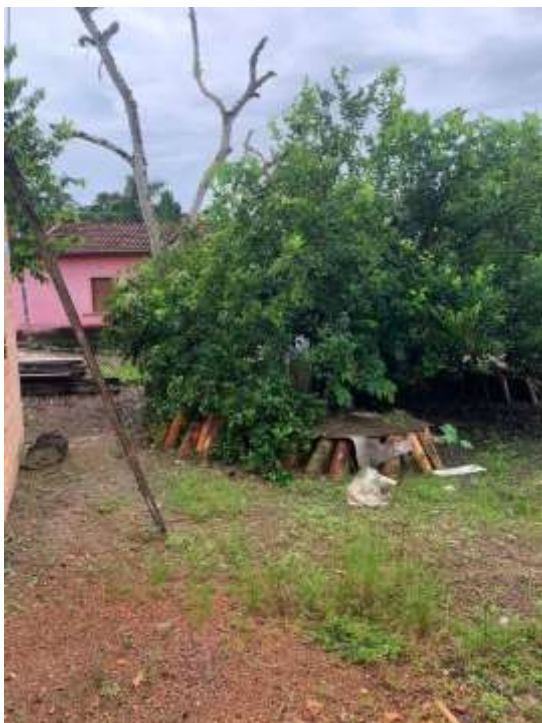
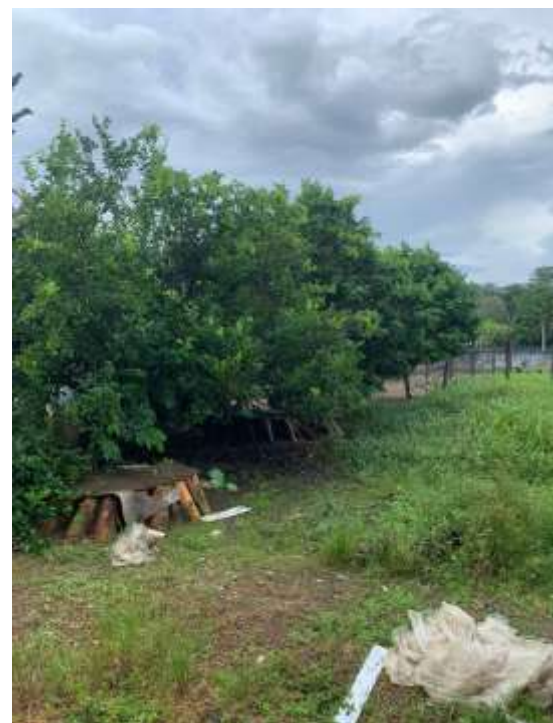
Foto 09 e 10: Vista da área de recreio da escola.

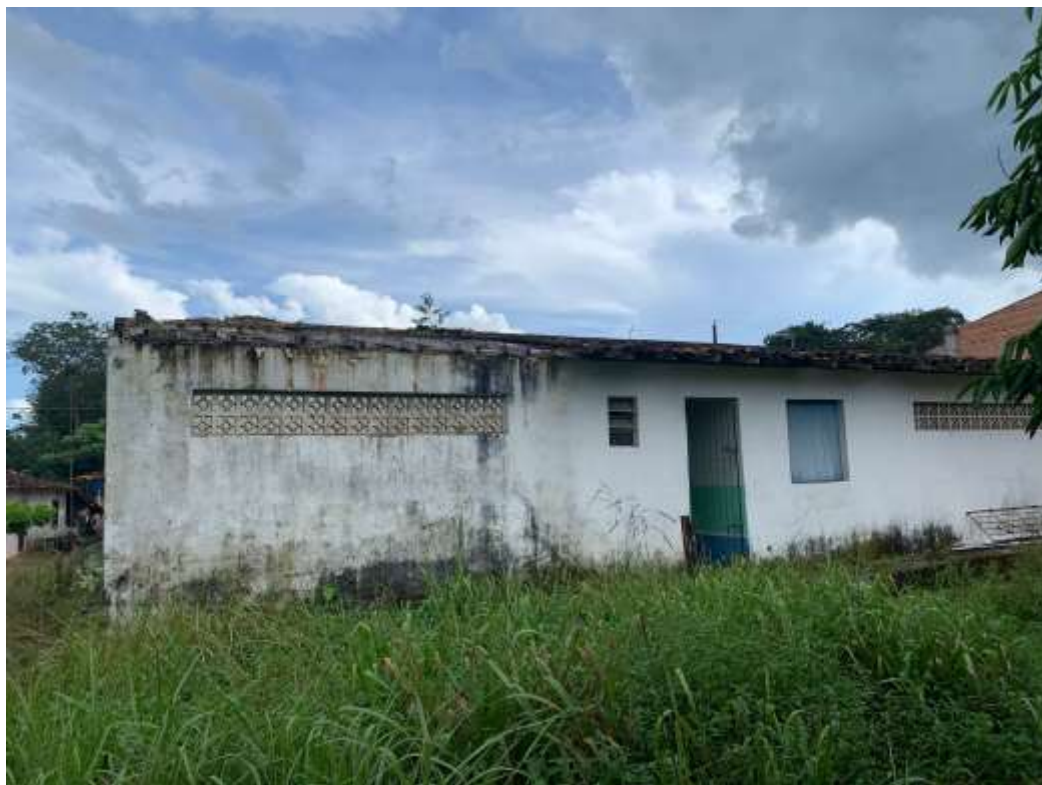
Foto 11: Vista da fachada posterior da escola.

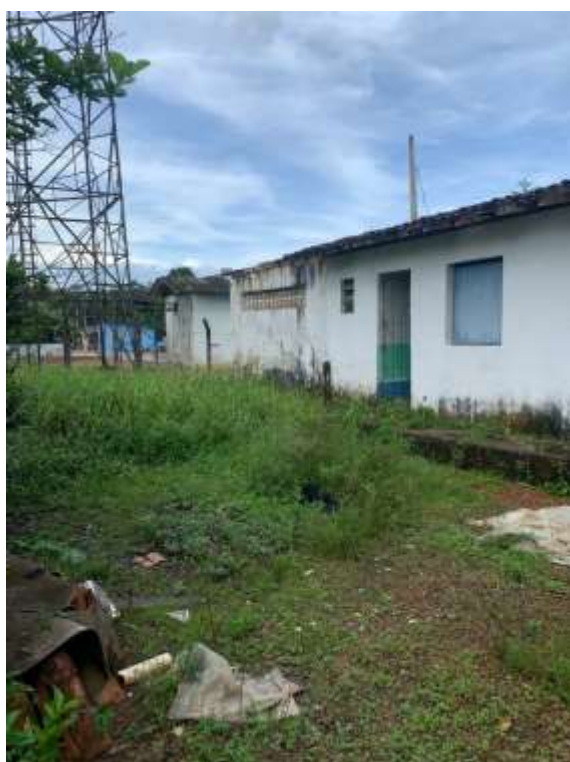
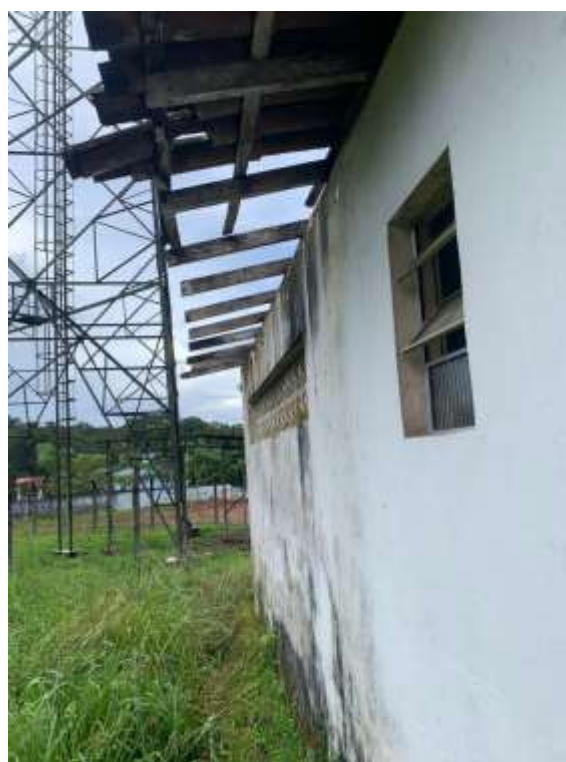
Foto 12 e 13: Vista da fachada posterior, evidenciando parte da cobertura que não existe mais.

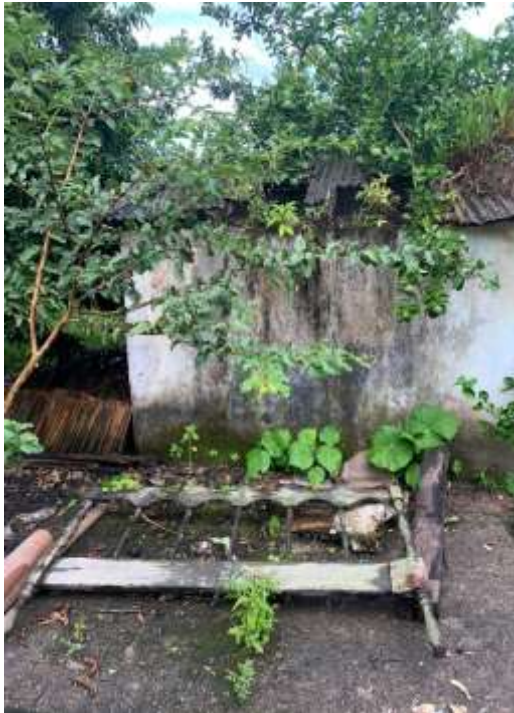
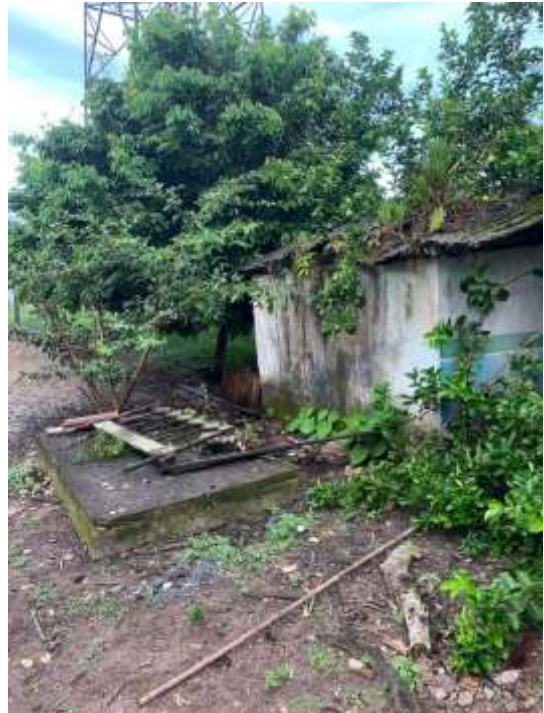
Foto 14 e 15: Vista do banheiro externo a edificação.

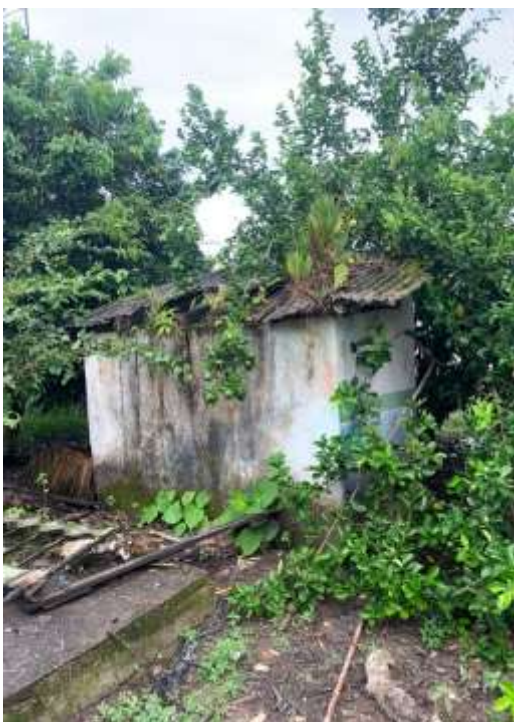
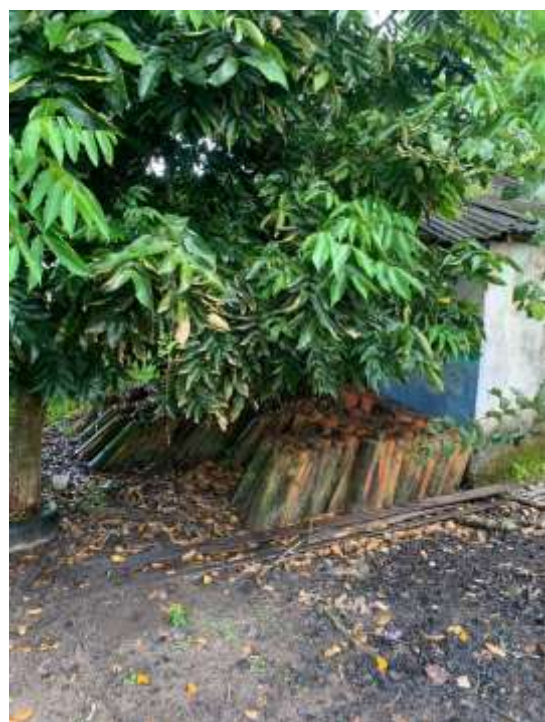
Foto 16 e 17: Vista do banheiro externo a edificação.

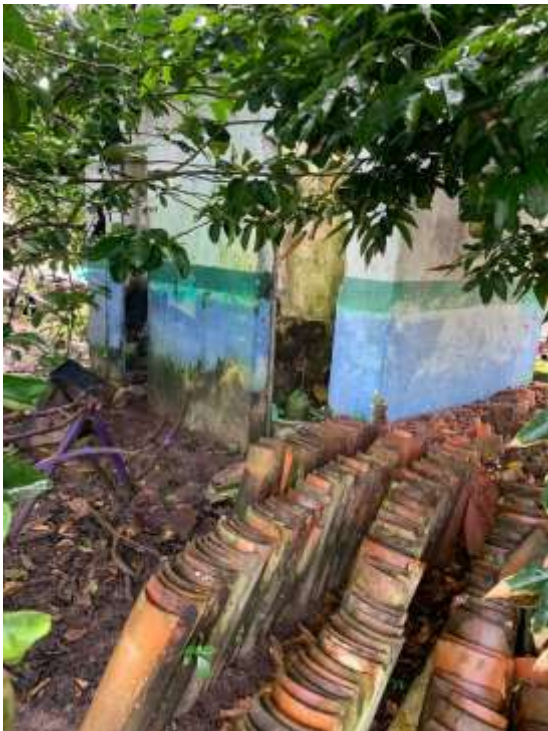
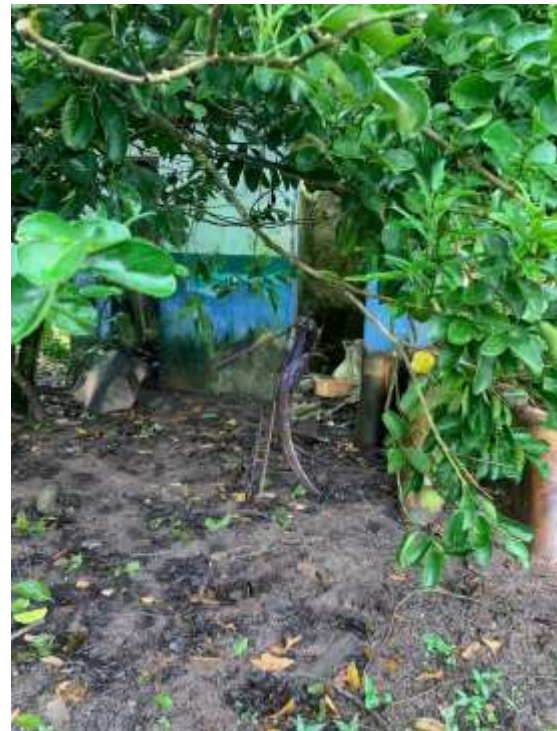
Foto 18 e 19: Banheiro externo.

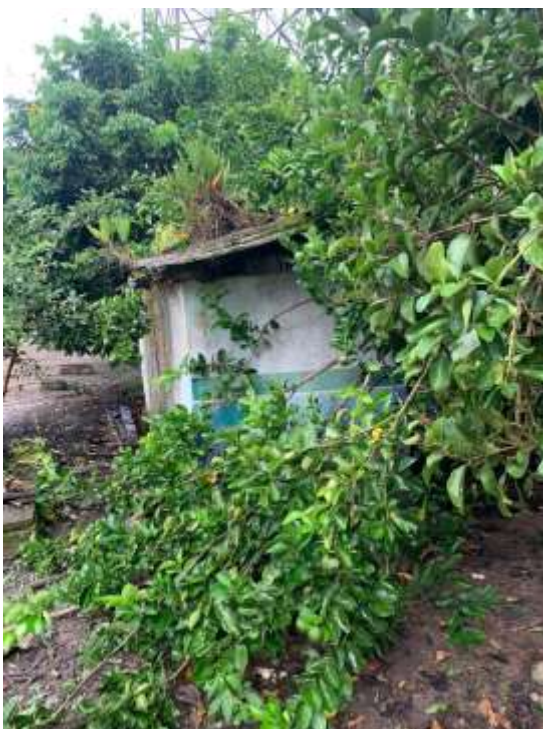
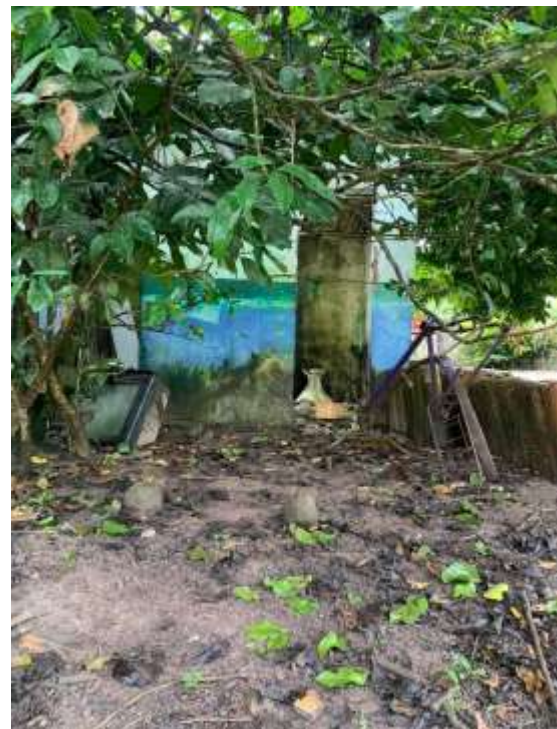
Foto 20 e 21: Banheiro externo, servindo como depósito de entulho.

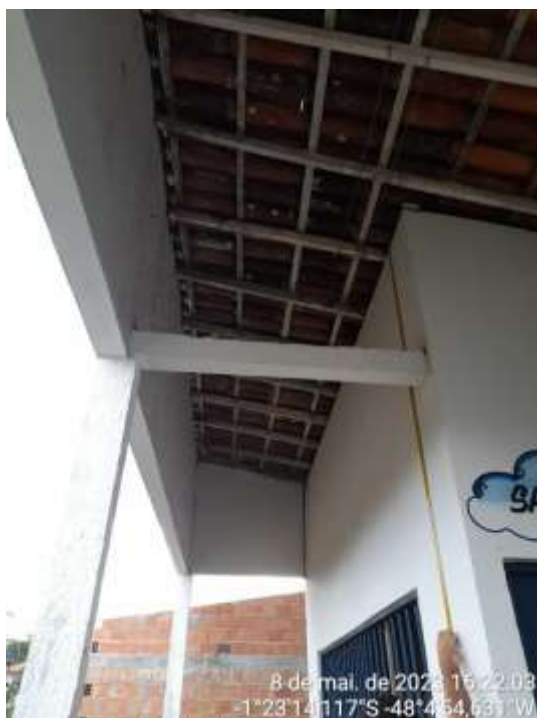
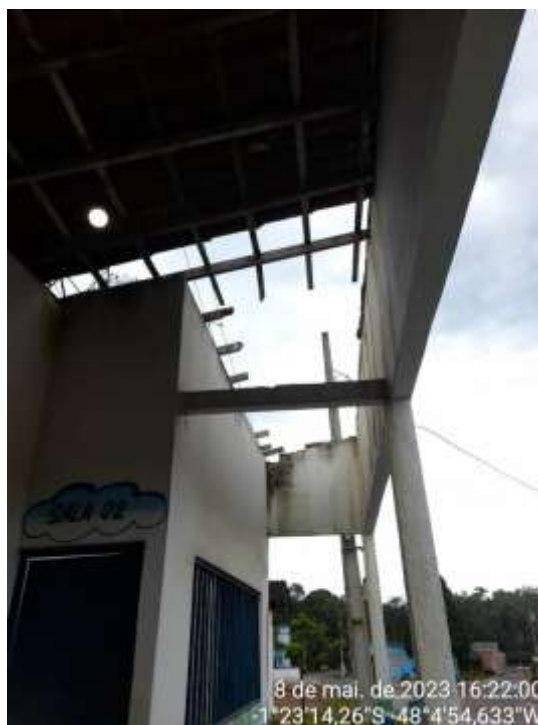
Foto 22 e 23: Vista interna da cobertura, evidenciando a parte que cedeu.

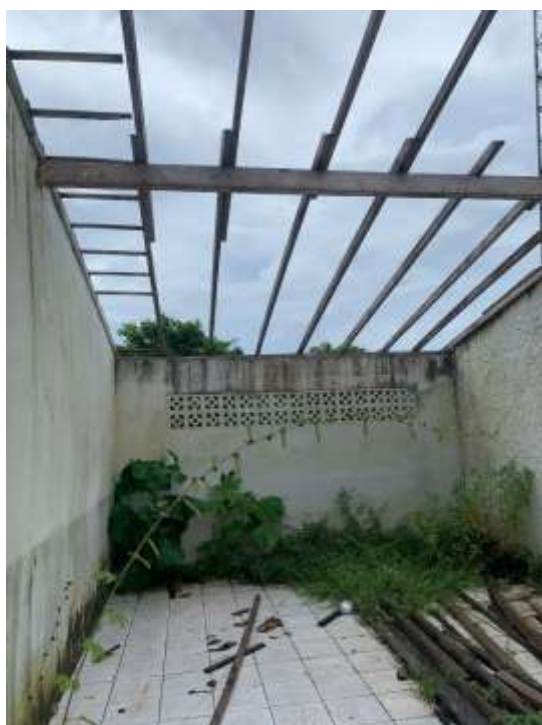
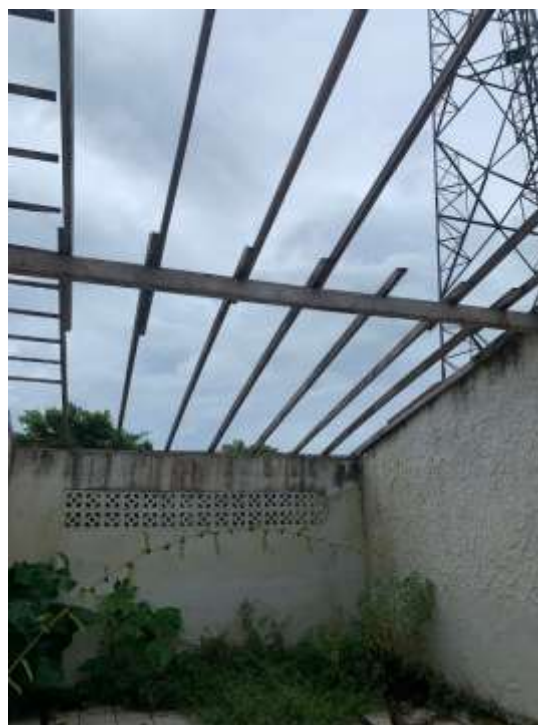
Foto 24 e 25: Vista interna, evidenciando uma sala com mato e sem telhamento.

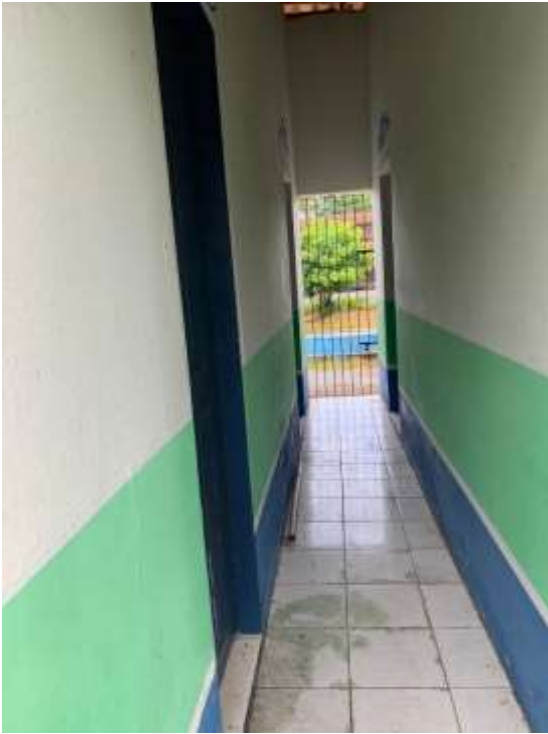
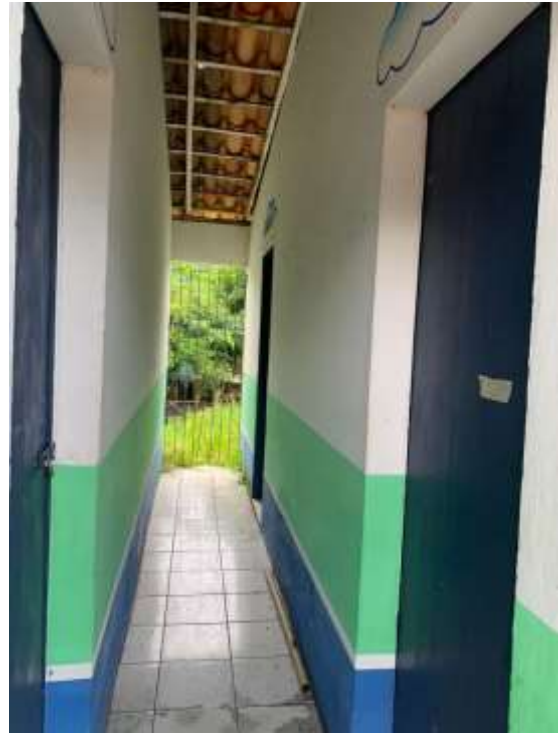
Foto 26 e 27: Vista interna da edificação.

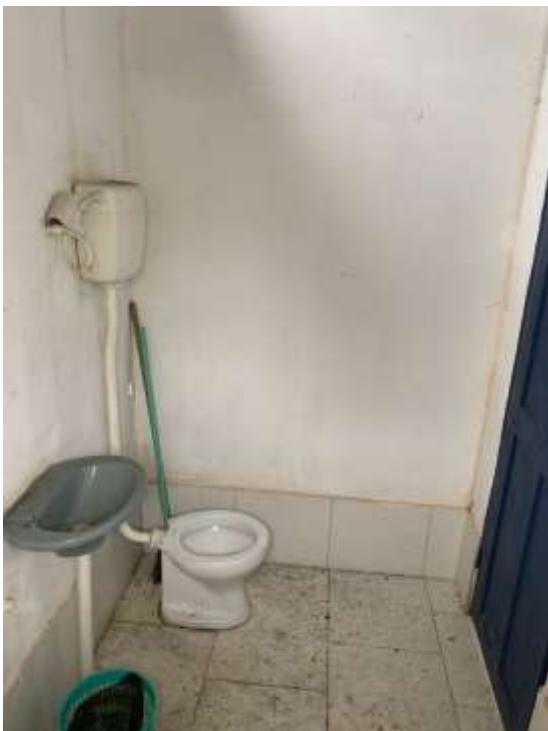
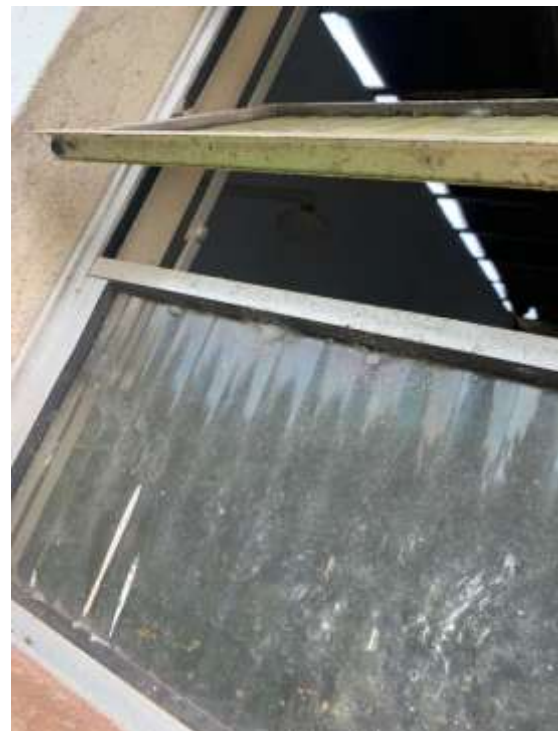
Foto 28 e 29: Vista do banheiro interno e esquadria.

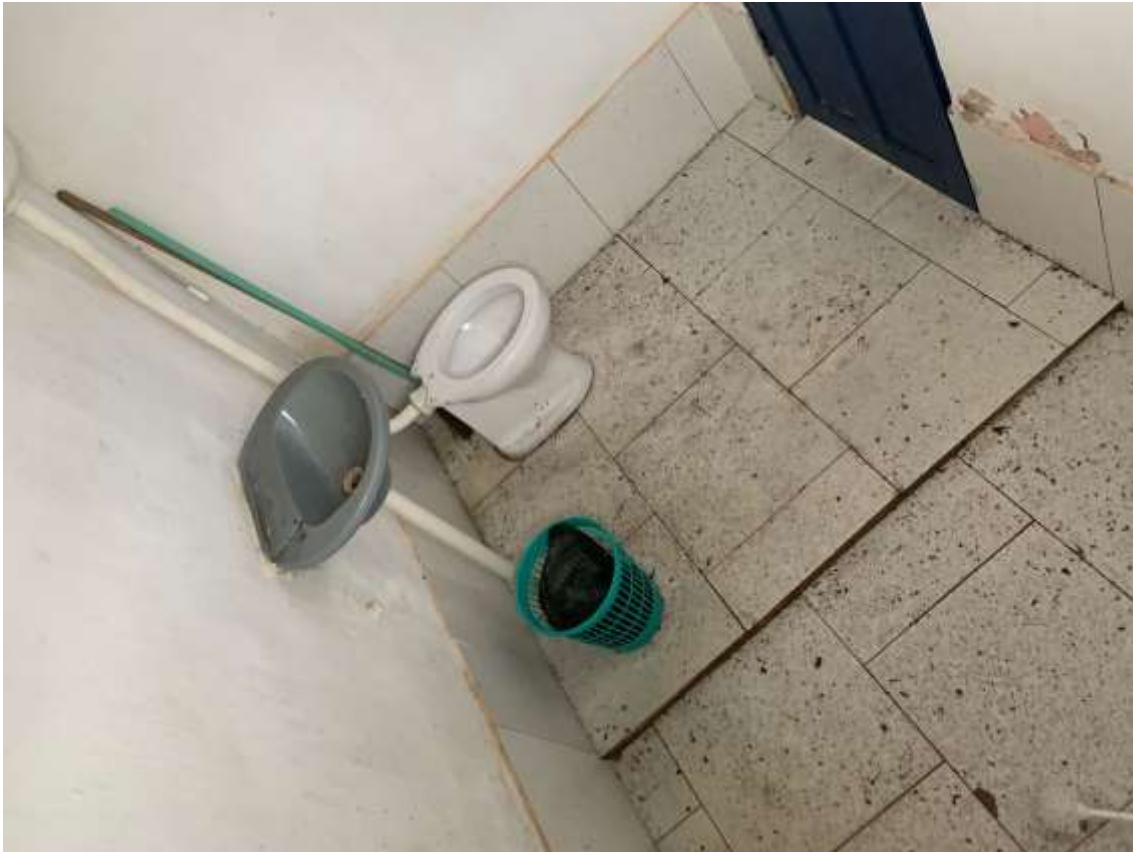
Foto 30: Vista do banheiro interno.
